**TÊN ĐỀ TÀI: NGHIÊN CỨU ỨNG DỤNG HỆ THỐNG THỬ NGHIỆM ĐIỆN ÁP XUNG VÀ ĐIỆN ÁP XOAY CHIỀU TĂNG CAO TRONG ĐÁNH GIÁ TÌNH TRẠNG CÁCH ĐIỆN CỦA CHUỖI CÁCH ĐIỆN TREO TRÊN LƯỚI TRUYỀN TẢI HỆ THỐNG ĐIỆN VIỆT NAM**

STUDY ON THE APPLICATION OF IMPULSE VOLTAGE AND AC VOLTAGE TESTING SYSTEMS TO EVALUATE THE INSULATION CHARACTERISTICS OF INSULATOR STRINGS ON THE POWER TRANSMISSION LINE OF VIETNAM.

Người thực hiện: ThS. Lê Công Doanh và nhóm nghiên cứu viên HVLAB.

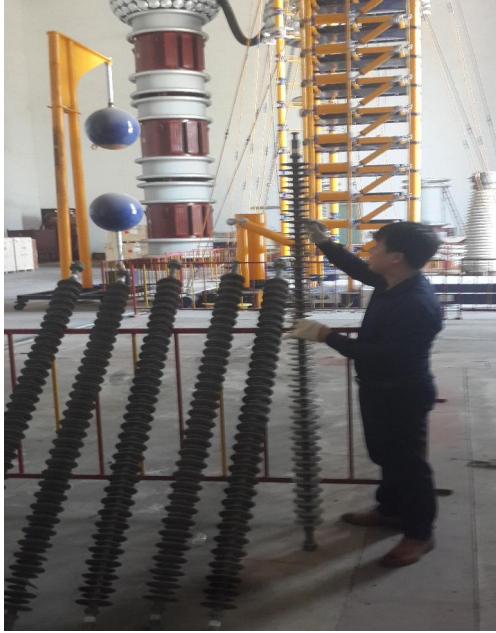
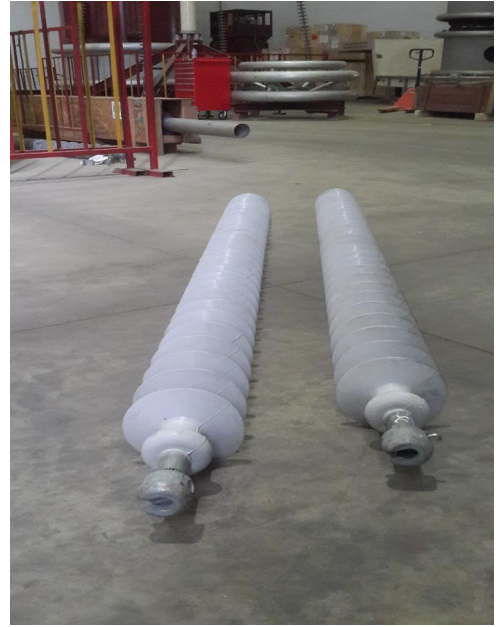
**Hình 1:** Chuẩn bị và thử nghiệm với các mẫu chuỗi cách điện silicone

Quy trình thử nghiệm được tuân thủ theo quy trình thử nghiệm của Phòng thí nghiệm, thử ướt, thử khô, thử phá hủy không theo tiêu chuẩn để so sánh cách điện mới và cũ đã vận hành nhằm đánh giá ảnh hưởng của môi trường nhiễm bẩn cách điện.

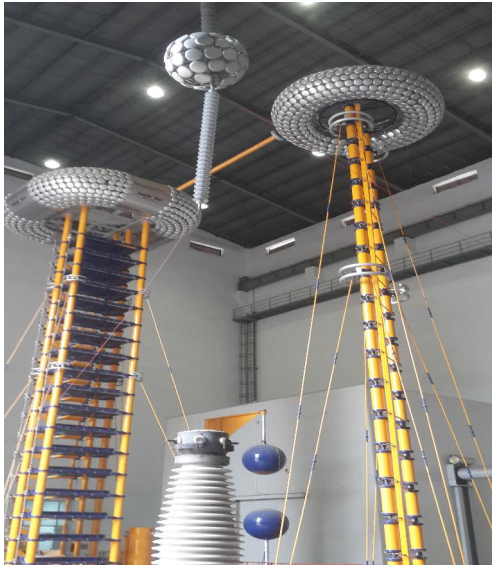
**Hình 2:** a) Thử nghiệm xung sét chuỗi cách điện, cao tần số công nghiệp      b) Thử nghiệm xoay chiều tăng

Các mẫu nói trên được thử nghiệm với xung điện áp dạng xung sét toàn phần trên hệ thống thử nghiệm điện áp xung và với điện áp xoay chiều tăng cao trên hệ thống thử nghiệm điện áp xoay chiều (AC) theo các tiêu chuẩn IEC 61109, IEC 60060-1; IEC 383-1,2.
